PROGRAM PRAC KONSERWATORSKICH

STROP NAWY I PREZBITERIUM KOŚCIOŁA CHRYSUSA KRÓLA W DŁUŻYCACH (XVII W.)

Kościół pw. Chrystusa Króla
Dłużyce 16, 59-330 Ścinawa
pow. lubiński, woj. dolnośląskie

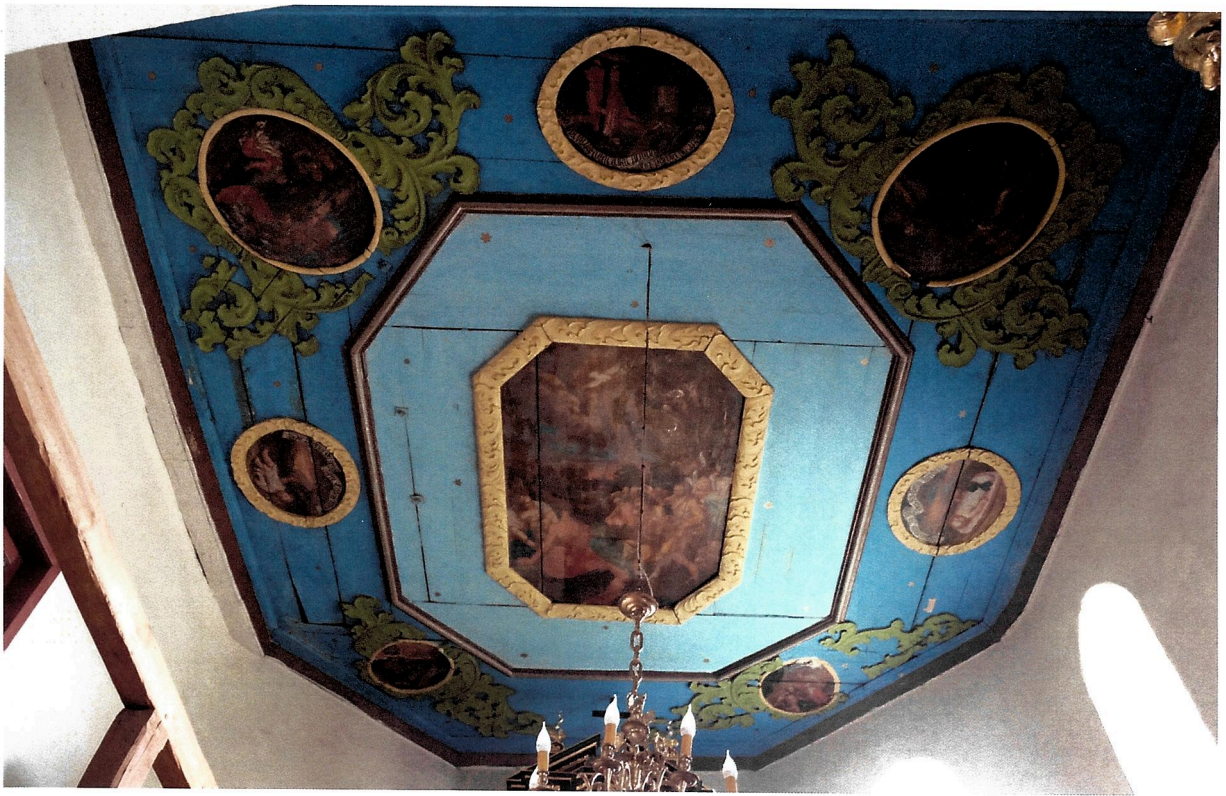
fol. 1 Kościół pw. Chrystusa Króla w Dłużycach, strop prezbiterium (II poł. XVII w.).
Widok ogólny. Stan przed konserwacją. Fot. G. Wątor, 2021.

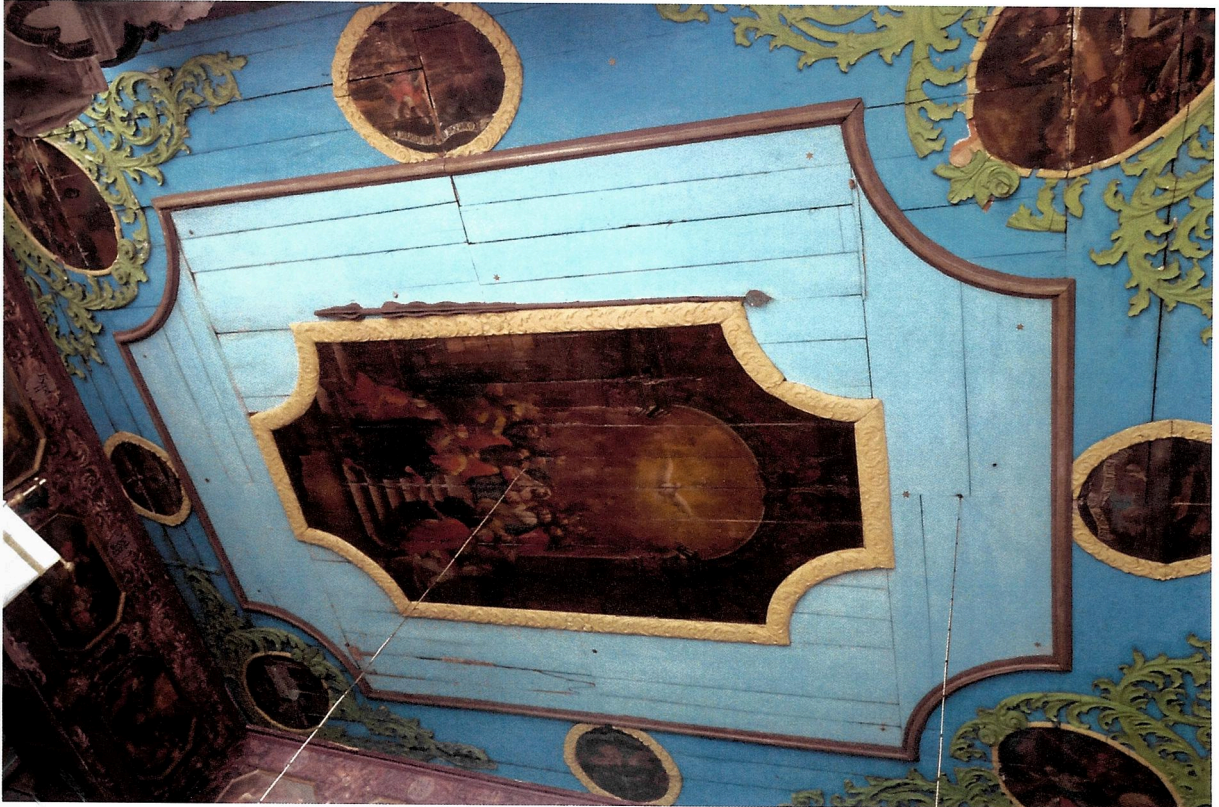
fol. 2 Kościół pw. Chrystusa Króla w Dłużycach, strop nawy (II poł. XVII w.).
Widok ogólny. Stan przed konserwacją. Fot. G. Wątor, 2021.

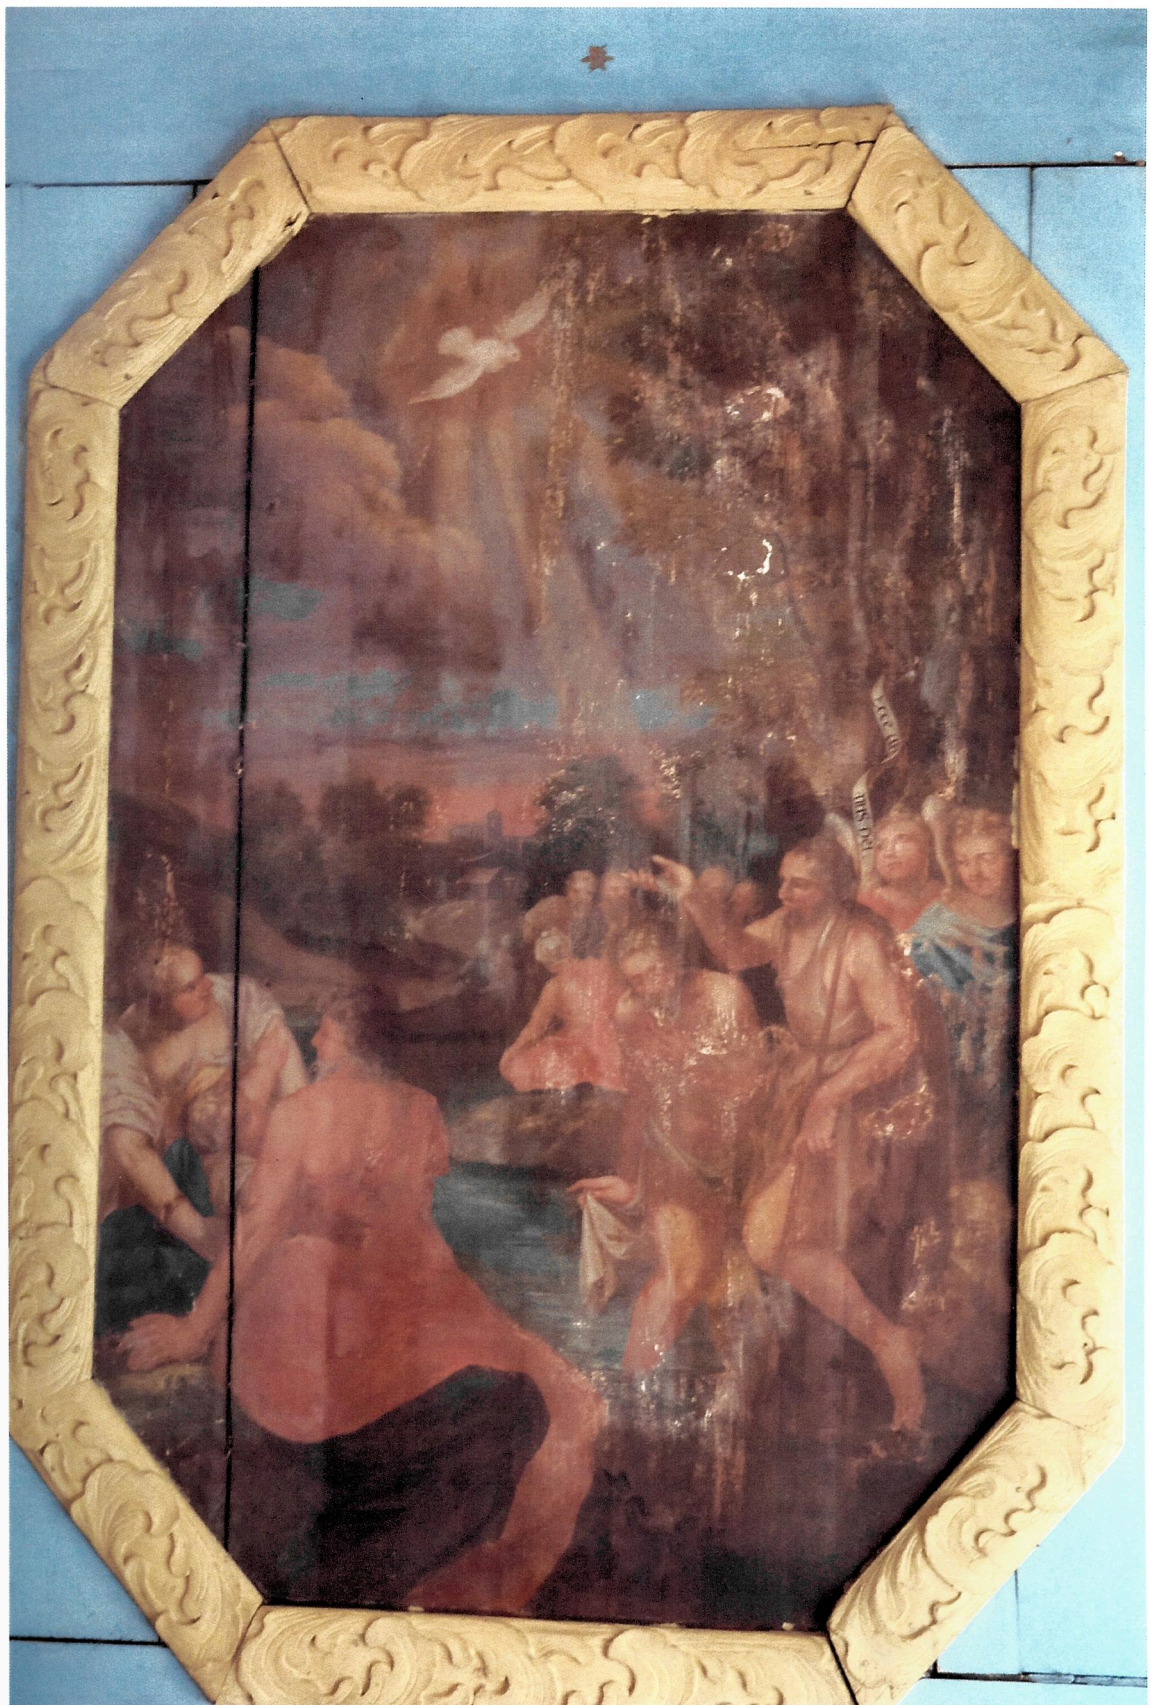
fot. 3 Kościół pw. Chrystusa Króla w Dłużycach, strop prezbiterium (II poł. XVII w.).
Główna scena - Chrzcist Chrystusa. Stan przed konserwacją. Widoczne ubytki
warstwy malarskiej i pobieleły werniks. Fot. G. Wątor, 2021.

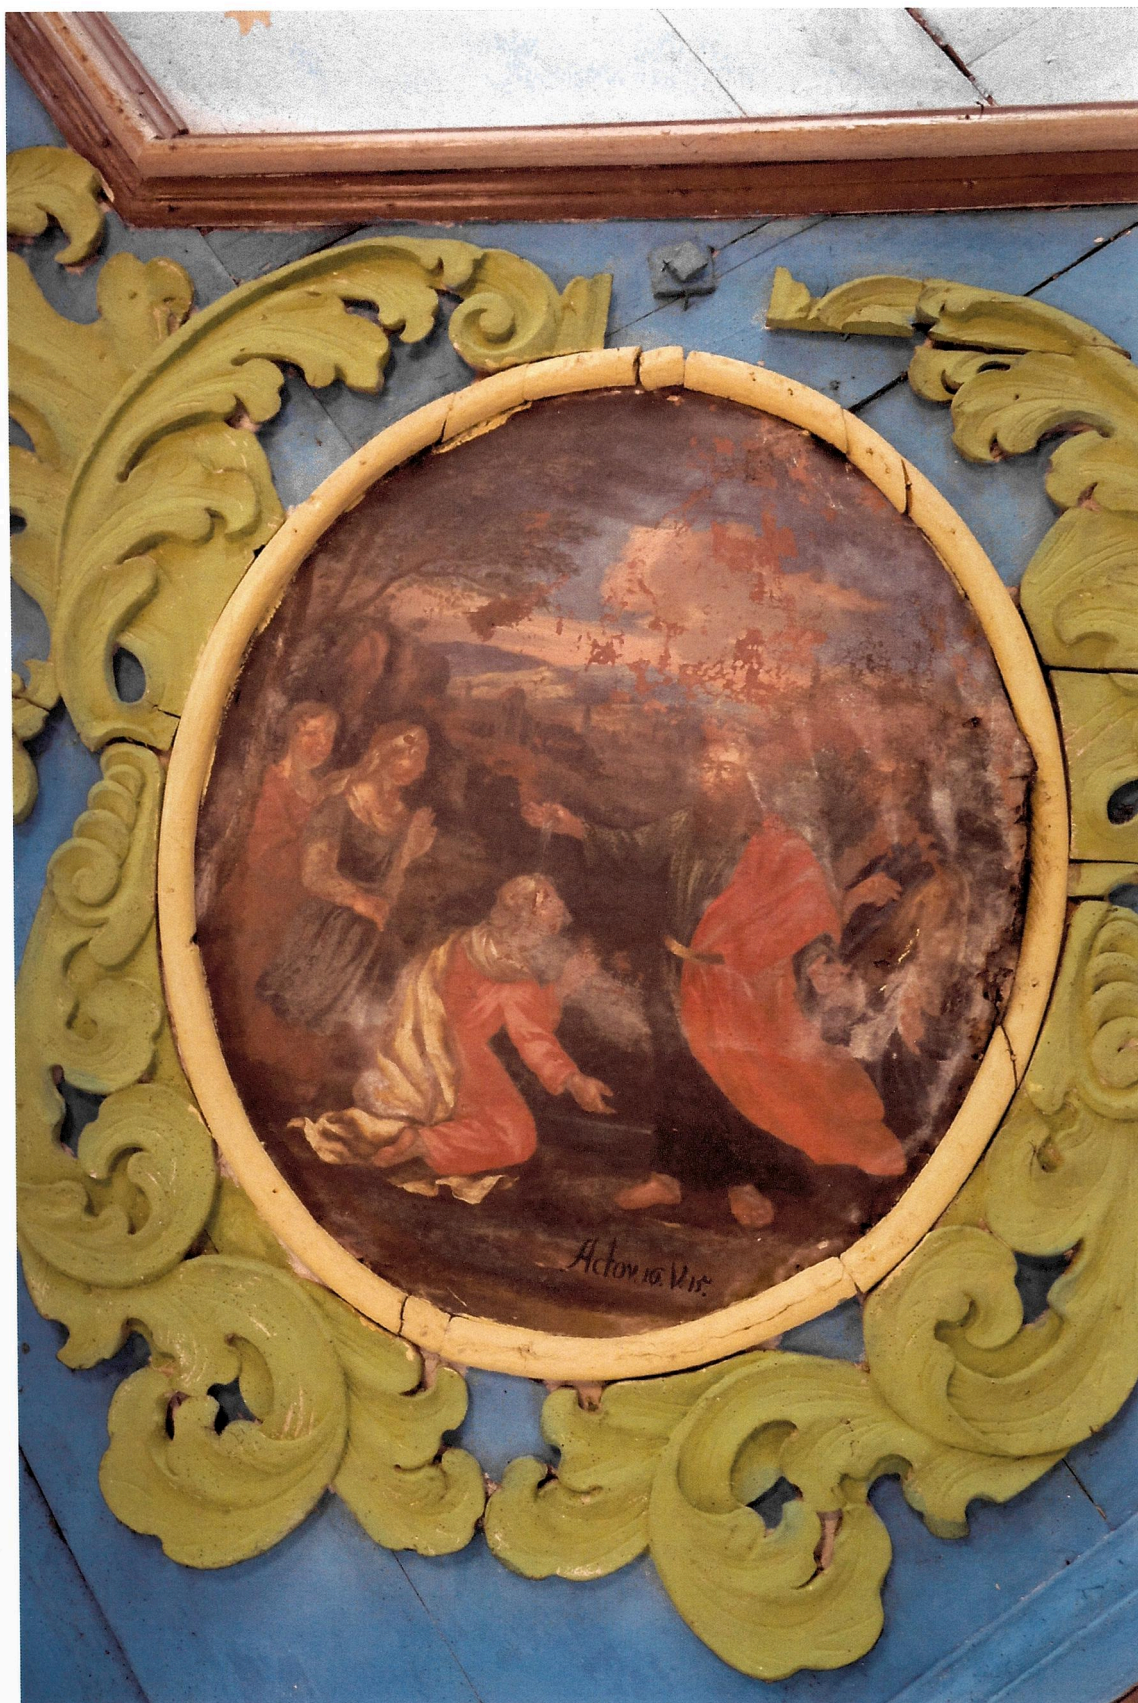
Nieco inny charakter zniszczeń wykazują obrazy na płótnie. Warstwa malarska jest silnie popękana, skruszona, w wielu miejscach widoczne są ubytki do zaprawy. Obrzeża płótna są postrzępione i porozdzierane przez mocujące gwoździe i pineski, a powierzchnia płótna zdeformowana.

fot. 4 Kościół pw. Chrystusa Króla w Dłużycach, strop prezbiterium (II poł. XVII w.).
Jeden z obrazów na płótnie - Św. Paweł udzielający chrztu Lidii.
Stan przed konserwacją. Widoczne ubytki warstwy malarskiej i pobielały werniks.
Fot. G. Wątor, 2021.

Zakłada się przeprowadzenie pełnej konserwacji technicznej i estetycznej obrazów na płótnie w pracowni. Przewidywalnie konieczne będzie prostowanie i dublaż obrazów. Ze względu na fakt, iż obrazy nie posiadają krosien ani podobraz, proponuje się dublaż malowideł na sztywne podłoże, np. z zastosowaniem cienkiej i lekkiej, przezroczystej płyty poliwęglanowej. Zabieg ten zapobiegnie odkształceniom płótna w przyszłości.

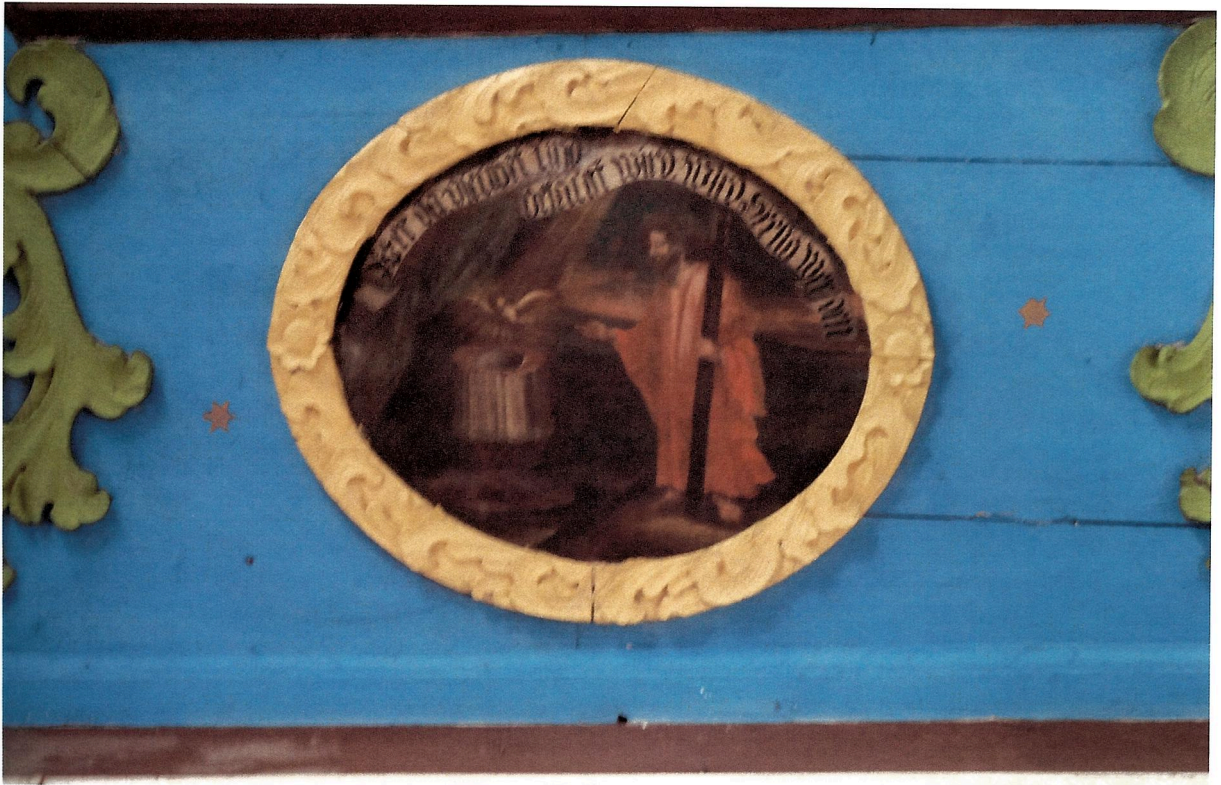
fol. 5 Kościół pw. Chrystusa Króla w Dłużycach, strop prezbiterium (II poł. XVII w.).
Jeden z obrazów na płótnie - emblemat z przedstawieniem Chrystusa.
Stan przed konserwacją. Fot. G. Wątor, 2021.

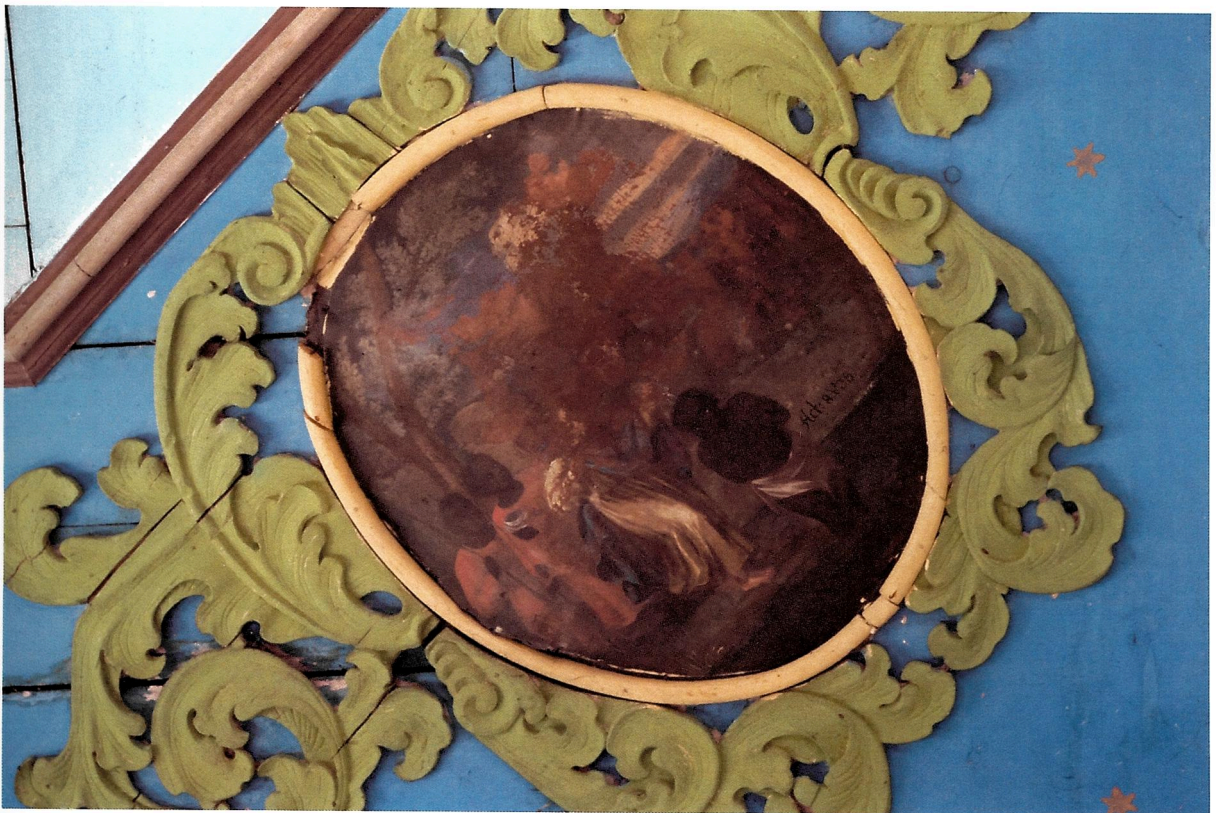
fol. 6 Kościół pw. Chrystusa Króla w Dłużycach, strop prezbiterium (II poł. XVII w.).
Jeden z obrazów na płótnie - chrzest czarnoskórego dworzanina etiopskiej królowej
Kandaki. Stan przed konserwacją. Widoczne rozległe ubytki warstwy malarskiej.
Fot. G. Wątor, 2021.

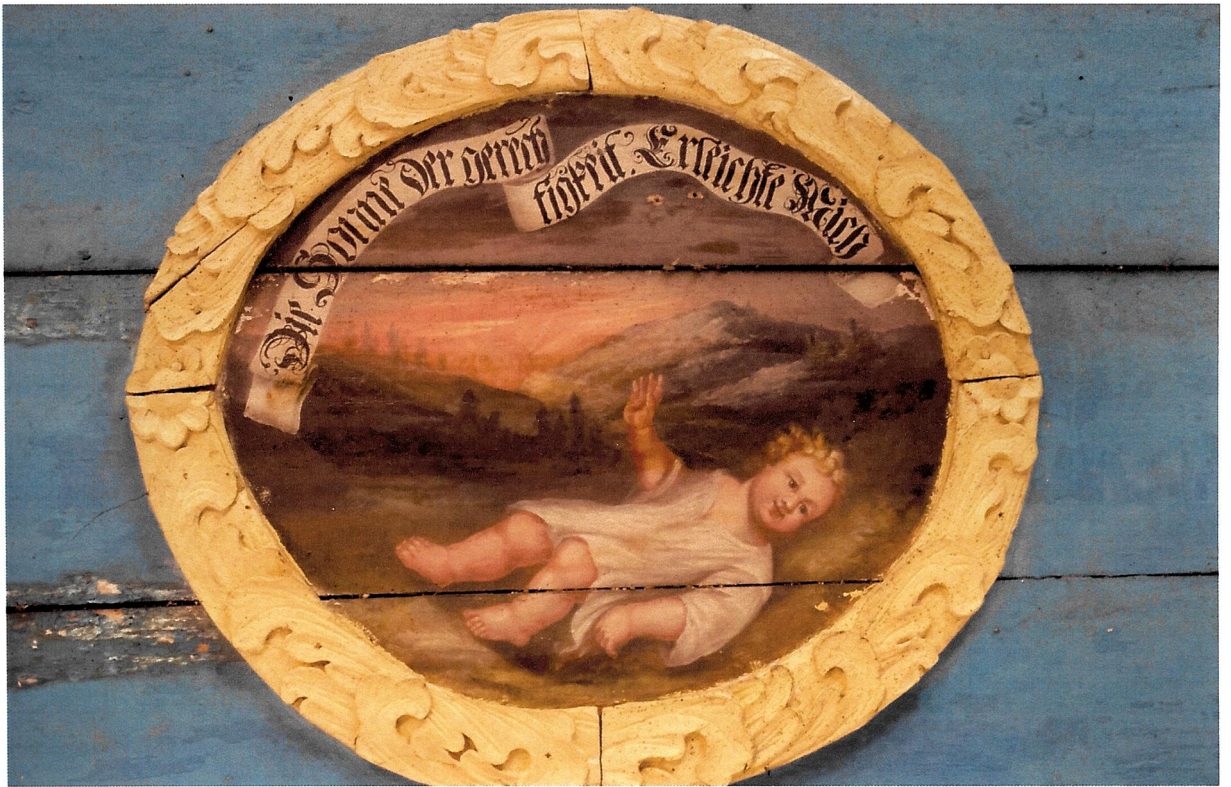
fot. 7 Kościół pw. Chrystusa Króla w Dłużycach, strop prezbiterium (II poł. XVII w.).
 Emblemat z leżącym dzieckiem w białej koszulce. Widoczne szczeliny w deskowaniu,
 ubytki polichromii, otwory po drewnojadach. Stan przed konserwacją.
 Fot. G. Wątor, 2021.

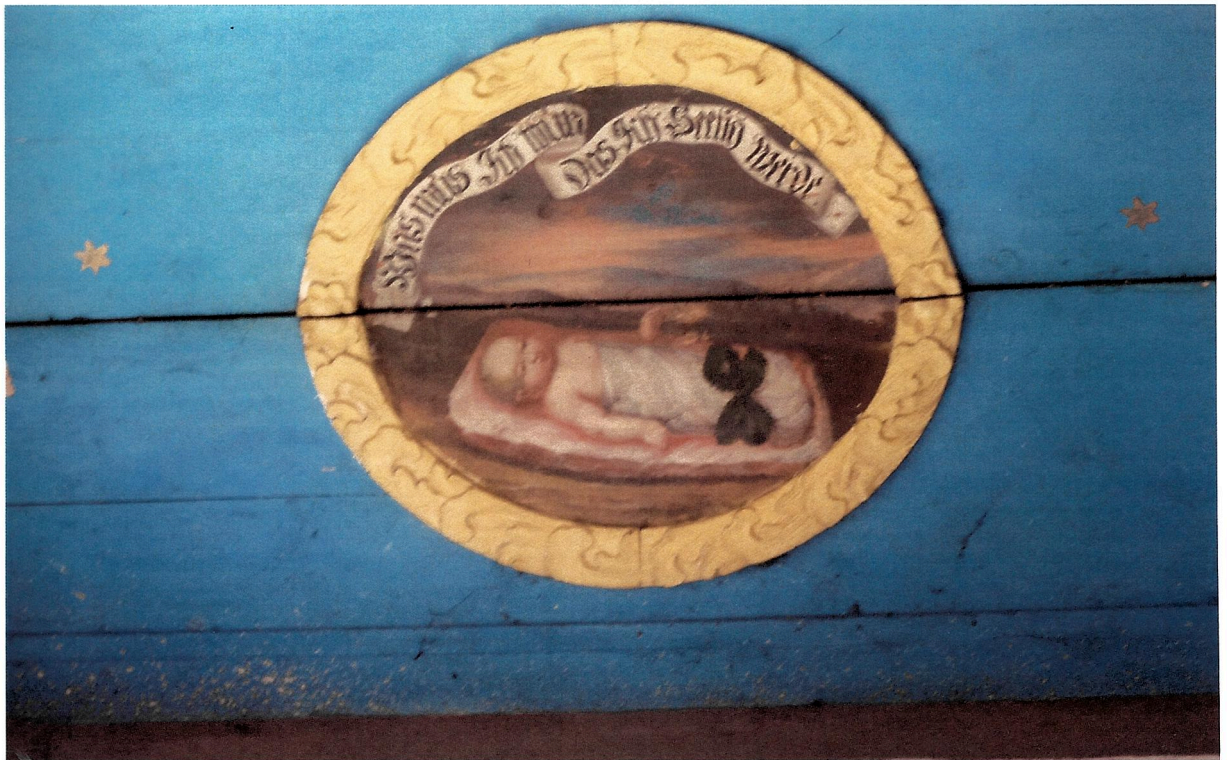
fot. 8 Kościół pw. Chrystusa Króla w Dłużycach, strop prezbiterium (II poł. XVII w.).
 Emblemat z leżącym dzieckiem w powijkach z kokardą.
 Stan przed konserwacją. Fot. G. Wątor, 2021.

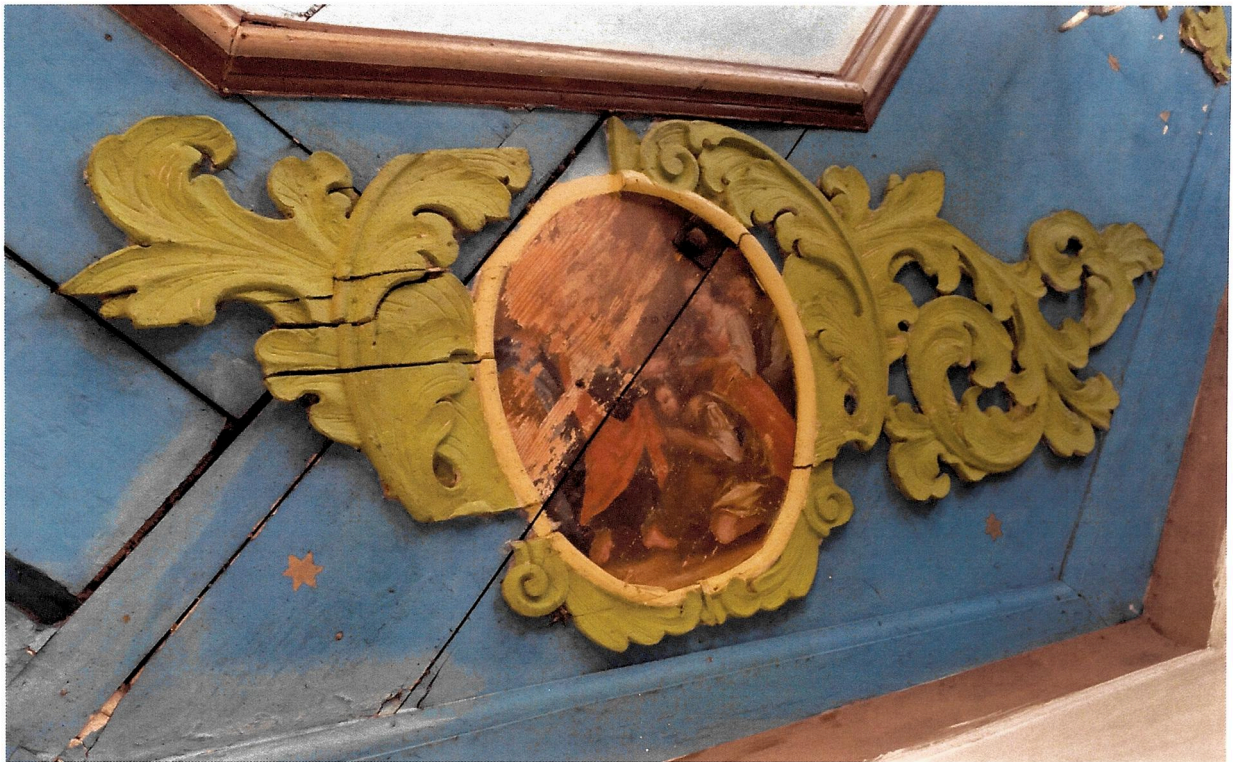
fot. 9 Kościół pw. Chrystusa Króla w Dłużycach, strop prezbiterium (II poł. XVII w.). Scena chrztu strażnika więziennego. Widoczne ubytki warstwy malarskiej, elementów snycerki i półwałków ramy; późniejsza polichromia deskowania i snycerki. Stan przed konserwacją. Fot. G. Wątor, 2021.

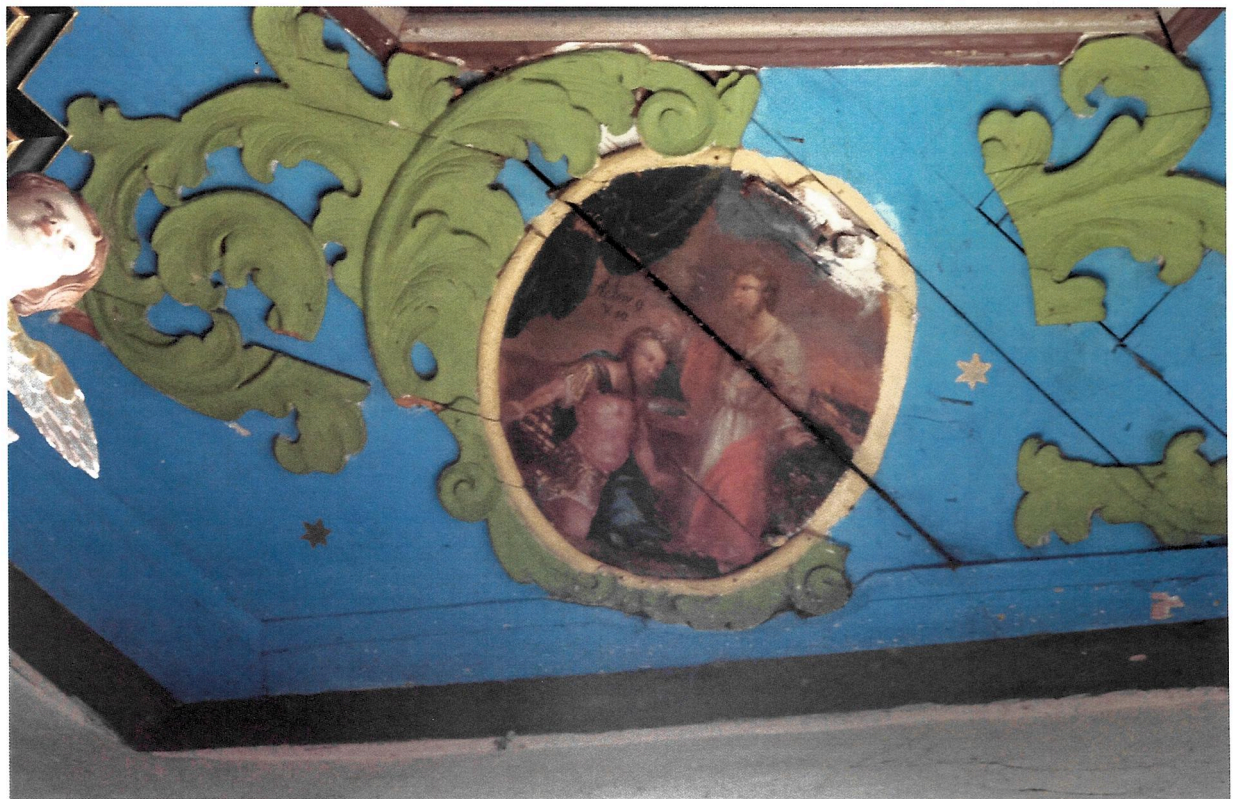
fot. 10 Kościół pw. Chrystusa Króla w Dłużycach, strop prezbiterium (II poł. XVII w.). Scena chrztu św. Pawła. Widoczne ubytki elementów snycerki i półwałków ramy; późniejsza polichromia deskowania i snycerki. Stan przed konserwacją. Fot. G. Wątor, 2021.

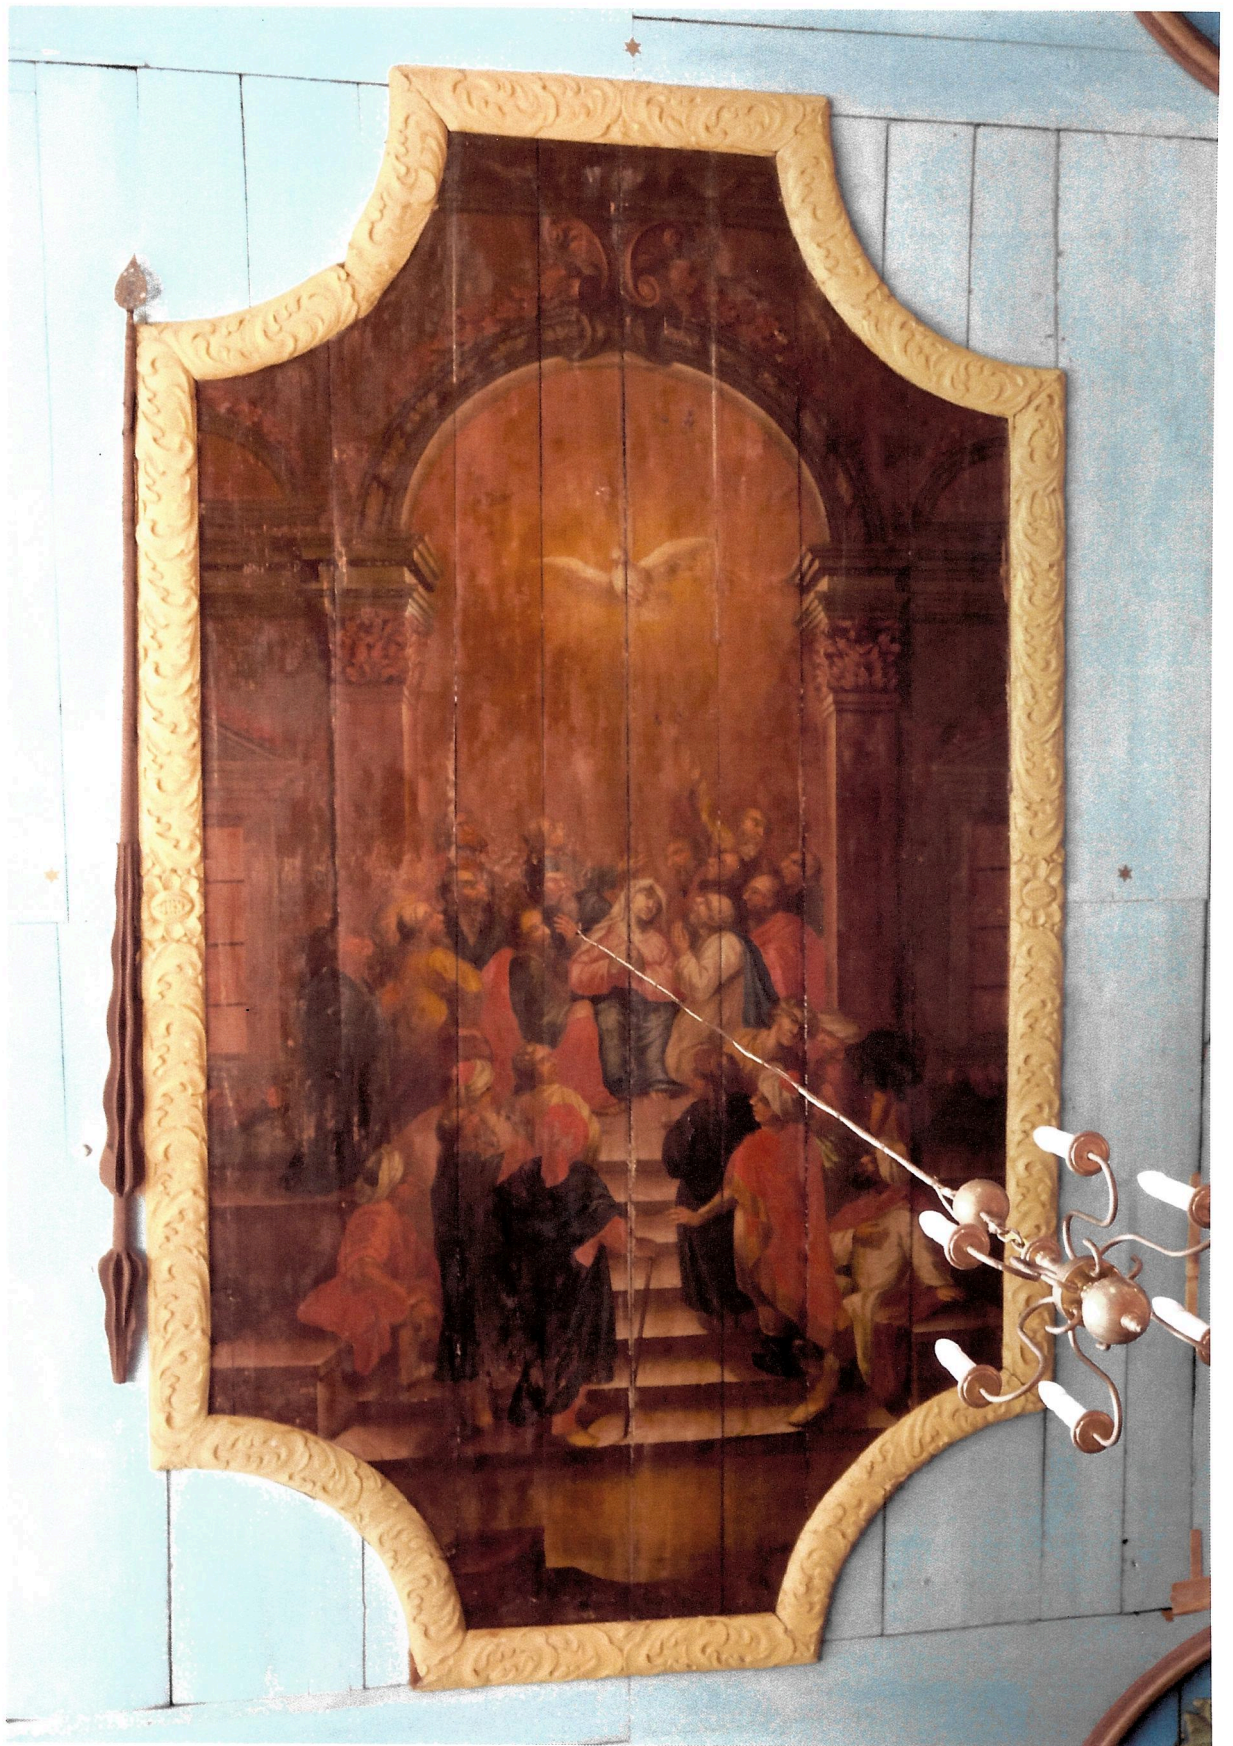
fot. 11 Kościół pw. Chrystusa Króla w Dłużycach, strop nawy (II poł. XVII w.).
Główna scena nawy - Ześlanie Ducha Świętego.
Stan przed konserwacją. Fot. G. Wątor, 2021.

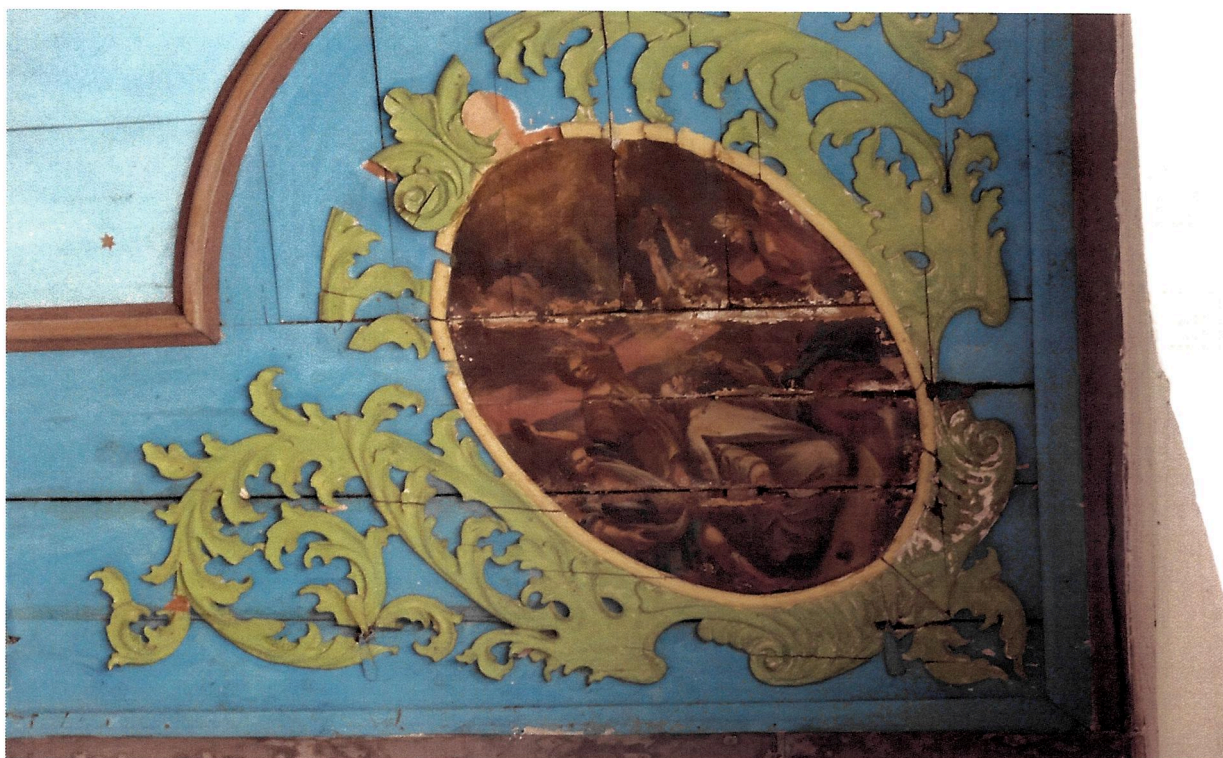
fot. 12 Kościół pw. Chrystusa Króla w Dłużycach, strop nawy (II poł. XVII w.).
Scena ukamieniowania św. Szczepana. Widoczne ubytki drewna, brak pasów płótna na
łączniu desek. Stan przed konserwacją. Fot. G. Wątor, 2021.

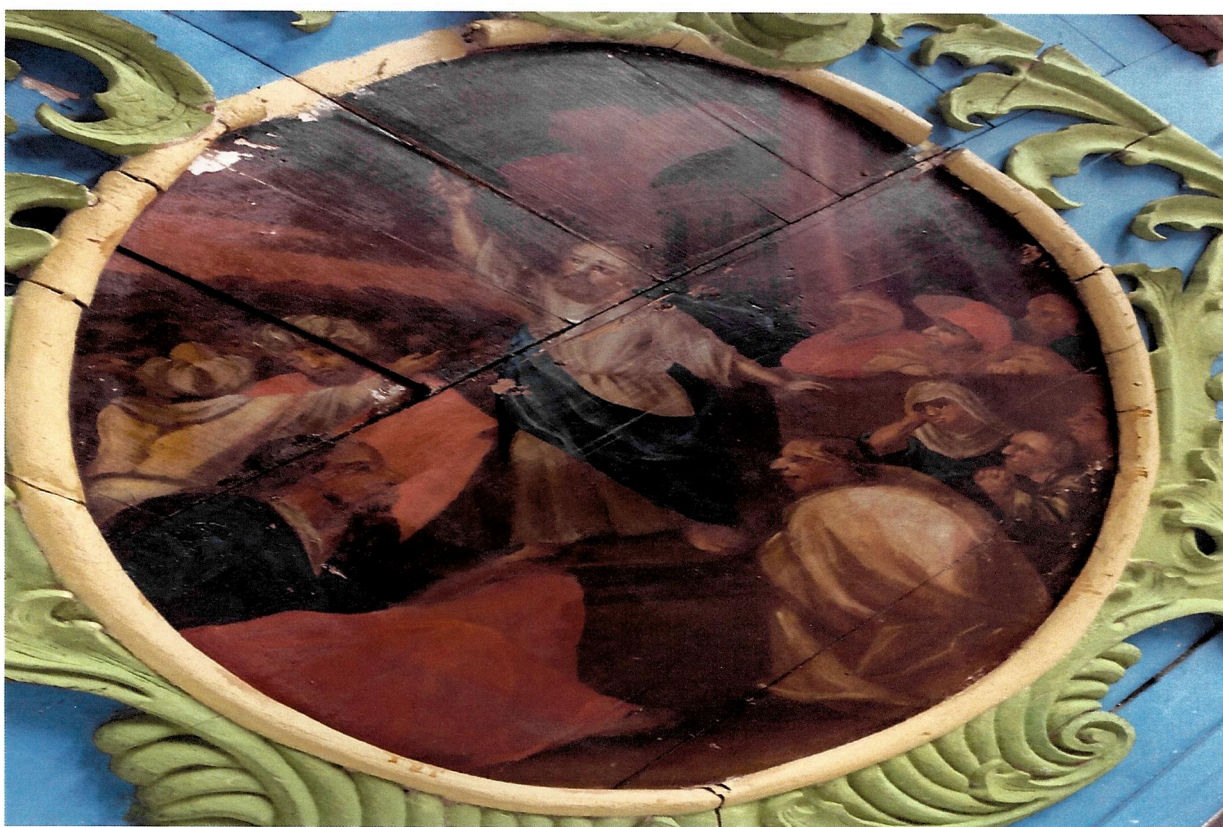
fot. 13 Kościół pw. Chrystusa Króla w Dłużycach, strop nawy (II poł. XVII w.).
Scena przedstawiająca św. Piotra przed wieczernikiem.
Stan przed konserwacją. Fot. G. Wątor, 2021.

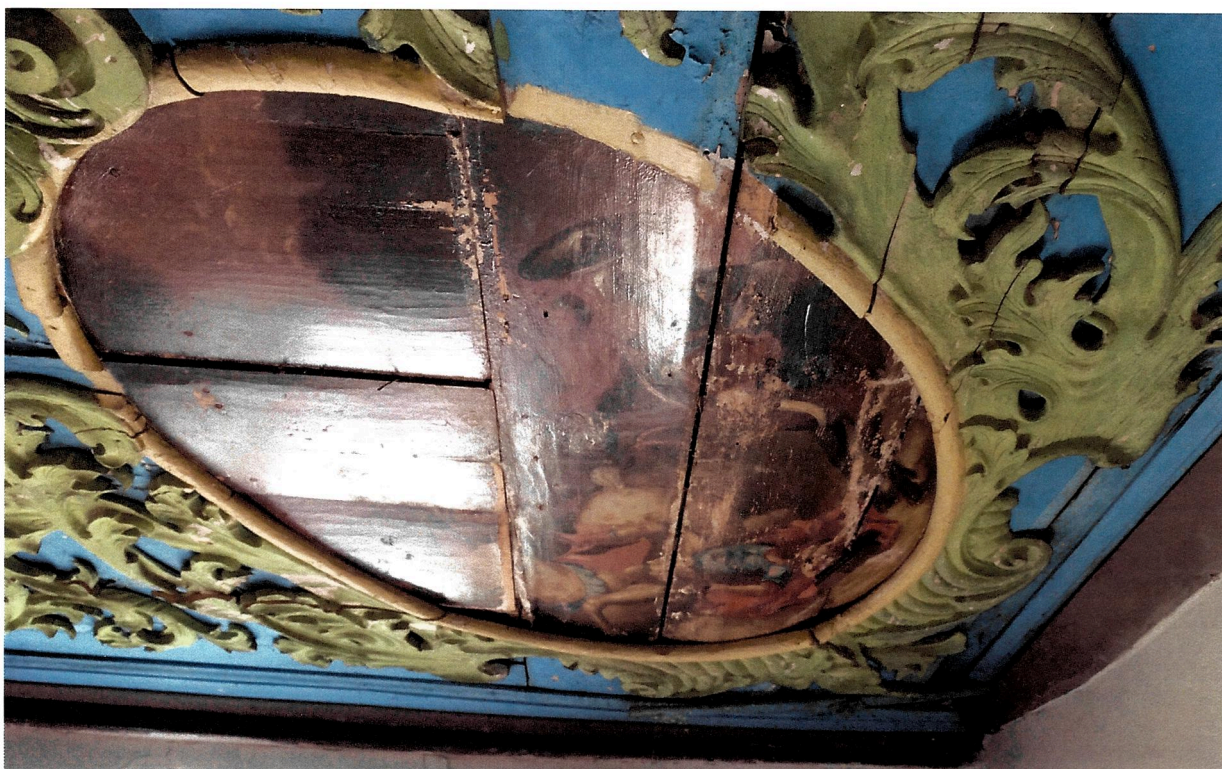
fot. 14 Kościół pw. Chrystusa Króla w Dłużycach, strop nawy (II poł. XVII w.).
Scena nawrócenia się Szawła. Widoczne miejscowe łuszczenie się warstwy malarskiej i polichromii stropu. Stan przed konserwacją. Fot. G. Wątor, 2021.

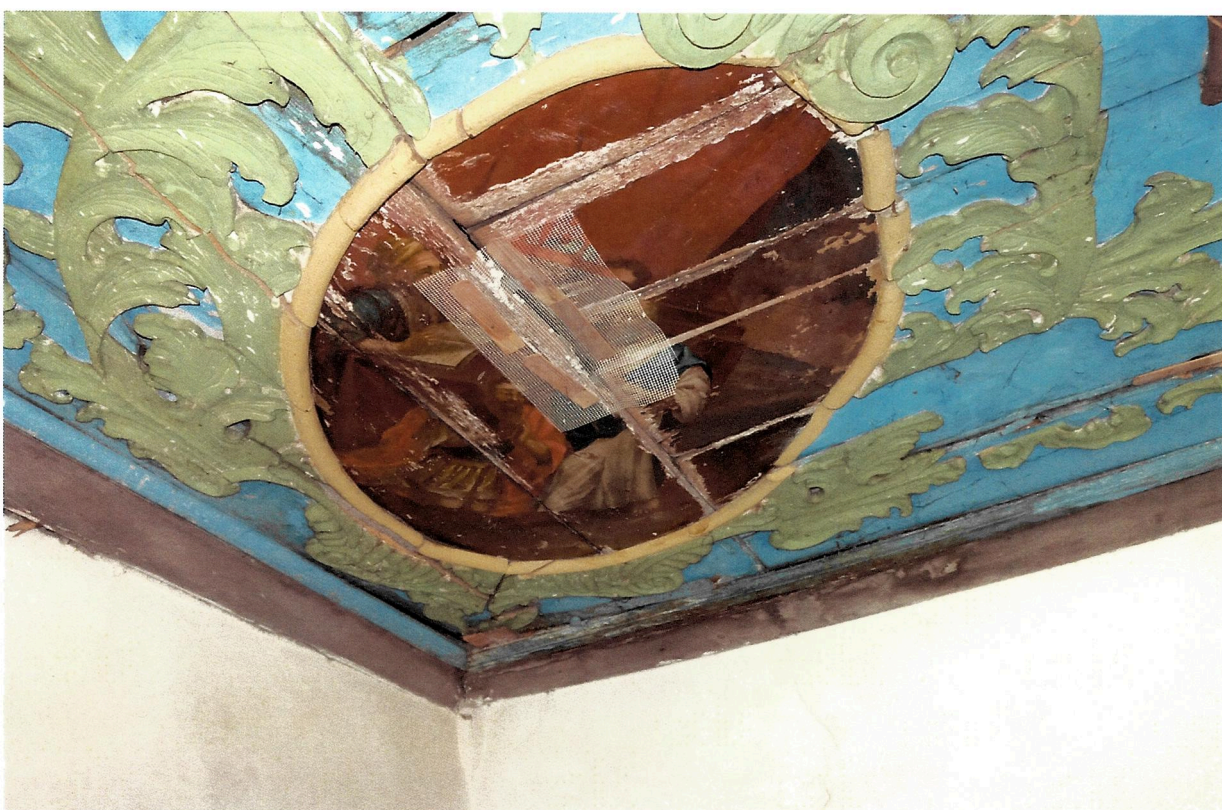
fot. 15 Kościół pw. Chrystusa Króla w Dłużycach, strop nawy (II poł. XVII w.).
Scena chrztu Korneliusza. Widoczne rozległe ubytki i łuszczenie się warstwy malarskiej, brak pasów płótna; zawilgocenia; prowizoryczne zabezpieczenie z siatki. Stan przed konserwacją. Fot. G. Wątor, 2021.

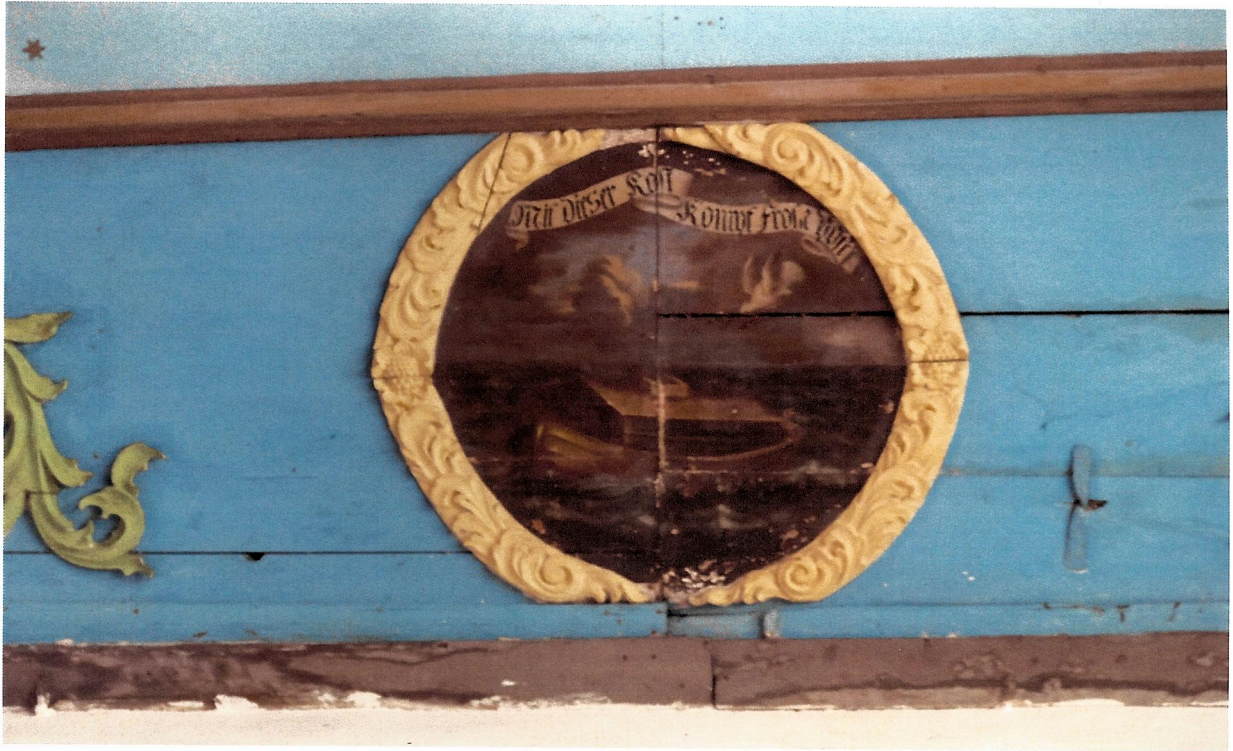
fot. 16 Kościół pw. Chrystusa Króla w Dłużycach, strop nawy (II poł. XVII w.).
Emblemat z Arką Noego. Stan przed konserwacją. Fot. G. Wątor, 2021.

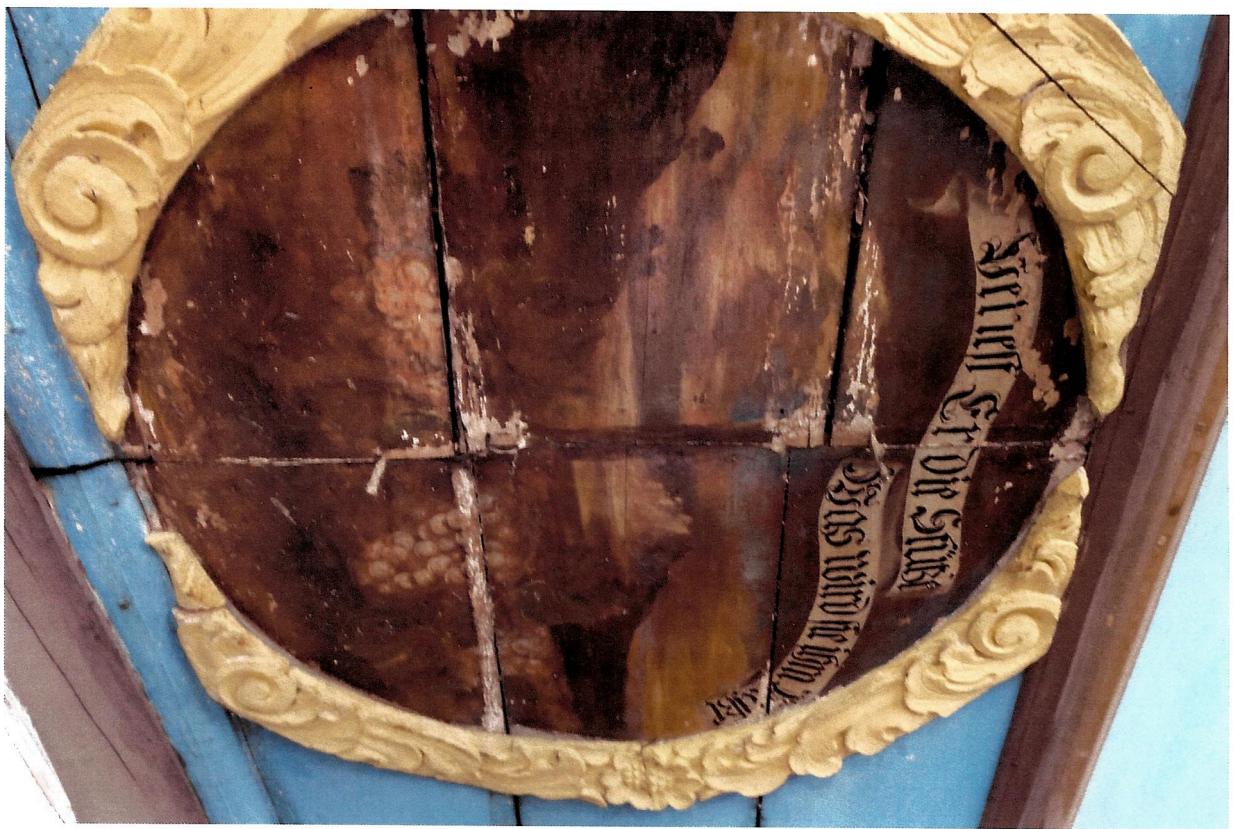
fot. 17 Kościół pw. Chrystusa Króla w Dłużycach, strop nawy (II poł. XVII w.).
Emblemat z kiśćmi winogron. Stan przed konserwacją. Fot. G. Wątor, 2021.

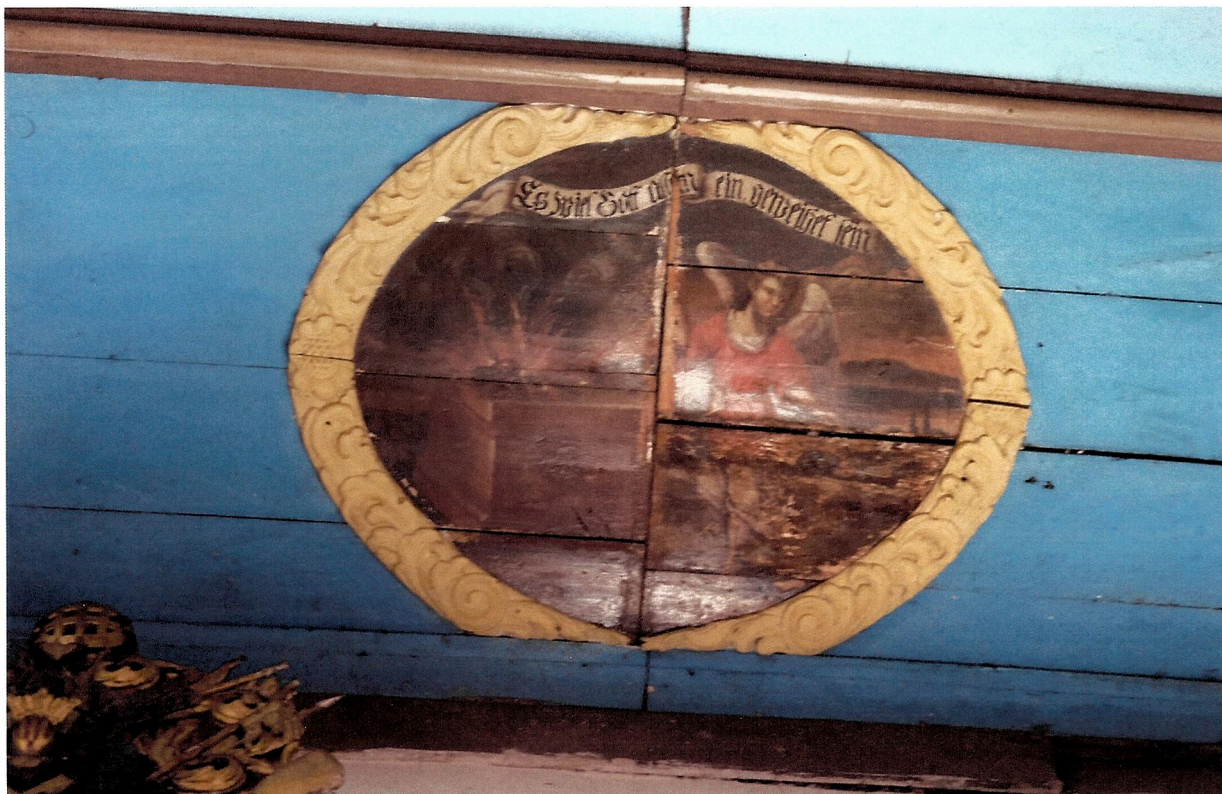
fot. 18 Kościół pw. Chrystusa Króla w Dłużycach, strop nawy (II poł. XVII w.).
Emblemat z aniołem przy ołtarzu. Stan przed konserwacją. Fot. G. Wątor, 2021.

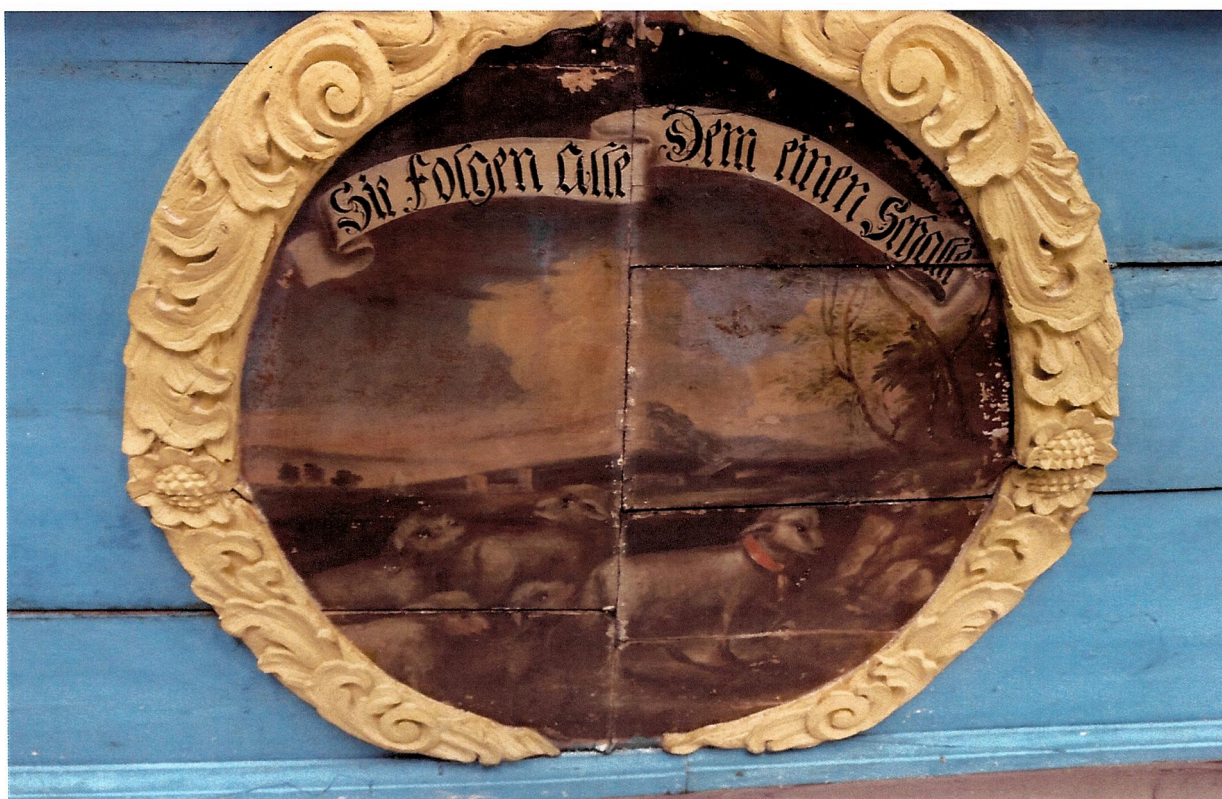
fot. 19 Kościół pw. Chrystusa Króla w Dłużycach, strop nawy (II poł. XVII w.).
Emblemat z barankiem i owcami. Stan przed konserwacją. Fot. G. Wątor, 2021.
