PROGRAM PRAC KONSERWATORSKICH

STROP NAWY I PREZBITERIUM KOŚCIOŁA CHRYSUSA KRÓLA W DŁUŻYCACH (XVII W.)

Kościół pw. Chrystusa Króla
Dłużyce 16, 59-330 Ścinawa
pow. lubiński, woj. dolnośląskie

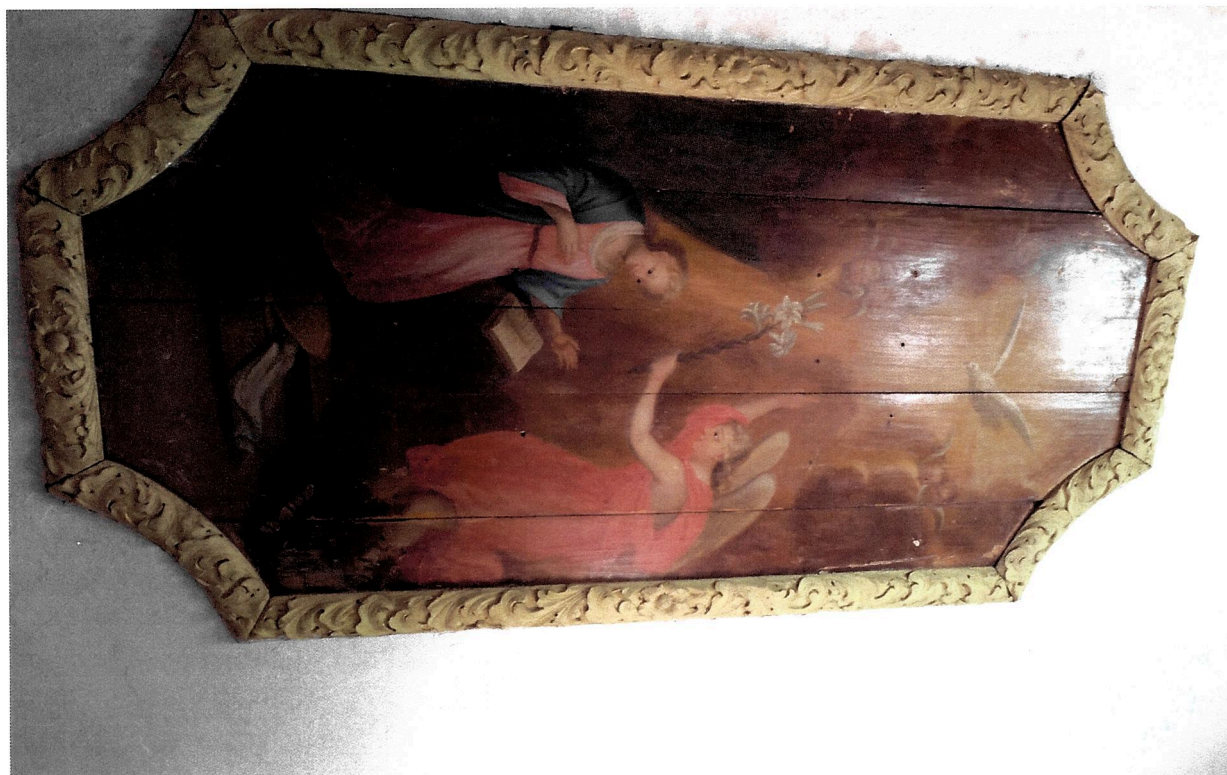
fot. 20 Kościół pw. Chrystusa Króla w Dłużycach, strop pomieszczenia nad zakrystią (II poł. XVII w.). Scena Zwiastowania. Stan przed konserwacją. Fot. G. Wątor, 2021.

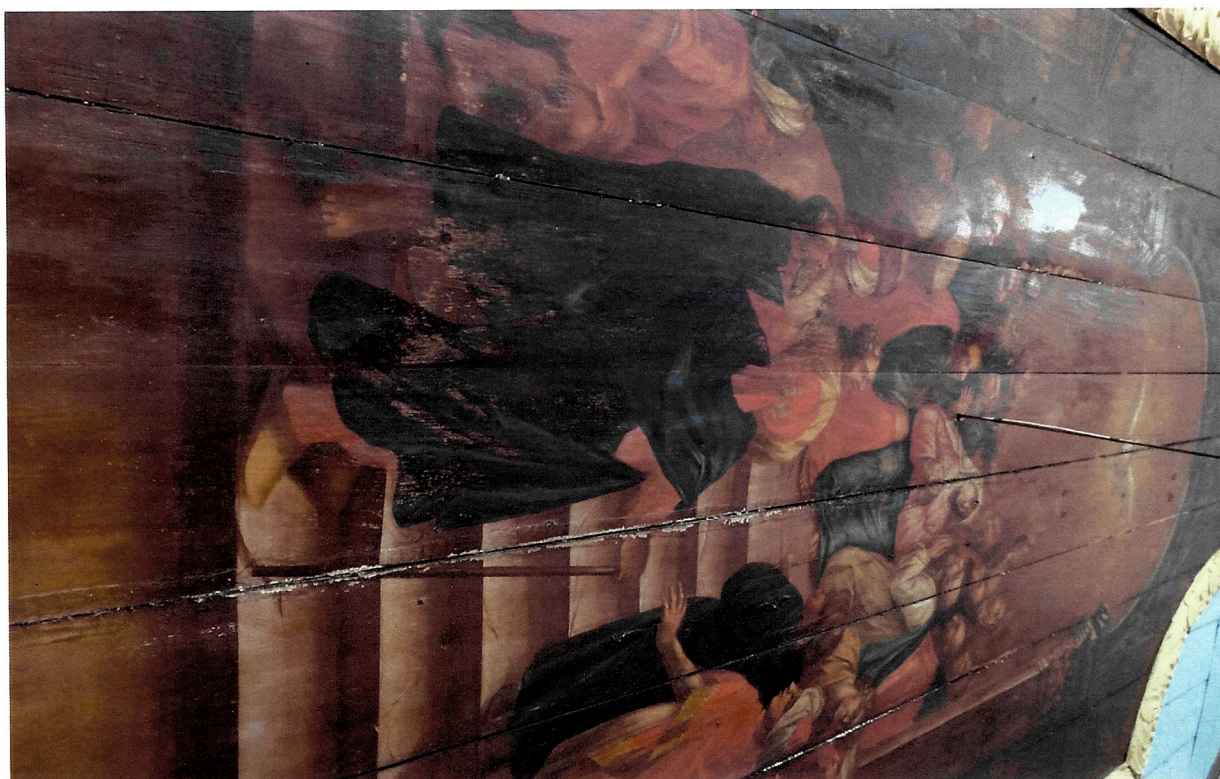
Obrazy pokryte są werniksem, który zmętniał, tracąc przezroczystość i zbiałał, zniekształcając przedstawienia malarskie. Nasylenie werniksu nie jest jednorodne, przez co niektóre partie są silnie wyblaszczone, inne – zmatowiały. Stan ten powoduje utrudnione rozczytanie kompozycji malarskiej poszczególnych obrazów.

fot. 21 Kościół pw. Chrystusa Króla w Dłużycach, strop nawy (II poł. XVII w.). Scena Ześlania Ducha Świętego, zbliżenie. Widoczne ubytki warstwy malarskiej, zabielenia i wyblszczenia werniksu. Stan przed konserwacją. Fot. G. Wątor, 2021.

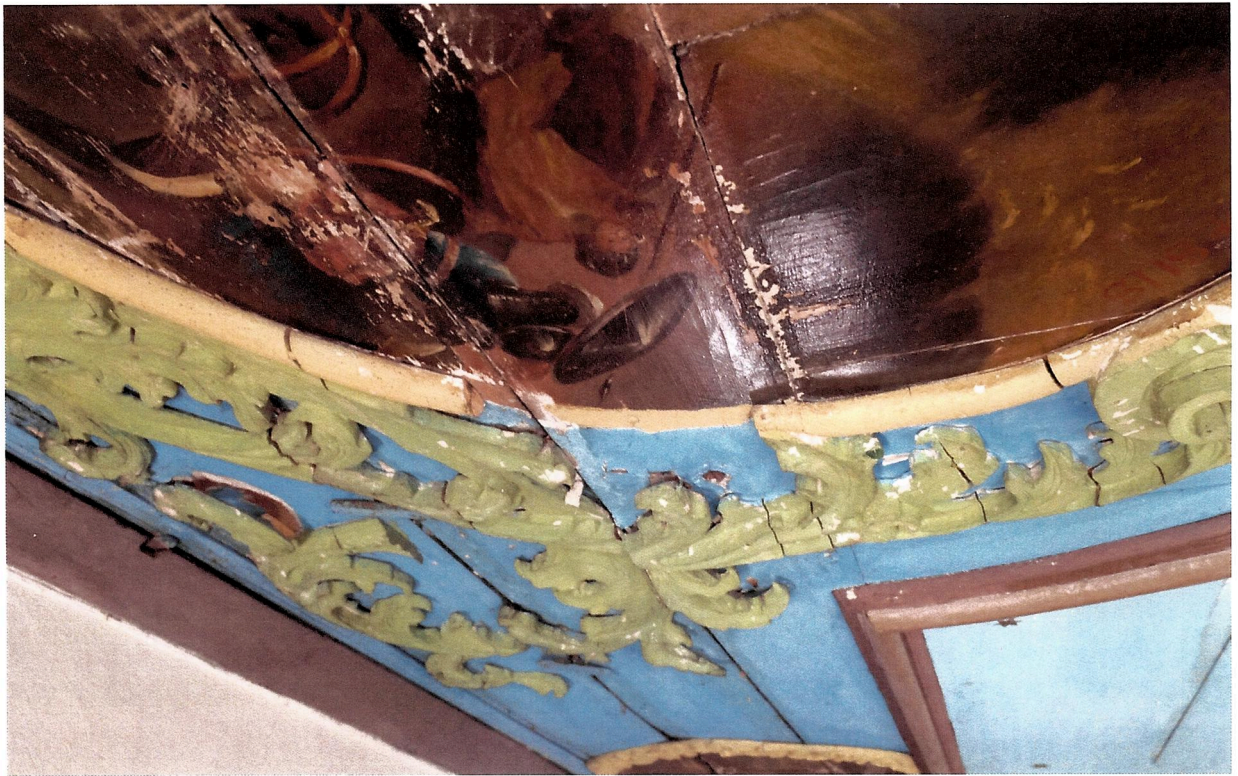
fot. 22 Kościół pw. Chrystusa Króla w Dłużycach, strop nawy (II poł. XVII w.).
Stan zachowania polichromii i elementów snycerki, zbliżenie.
Stan przed konserwacją. Fot. G. Wątor, 2021.

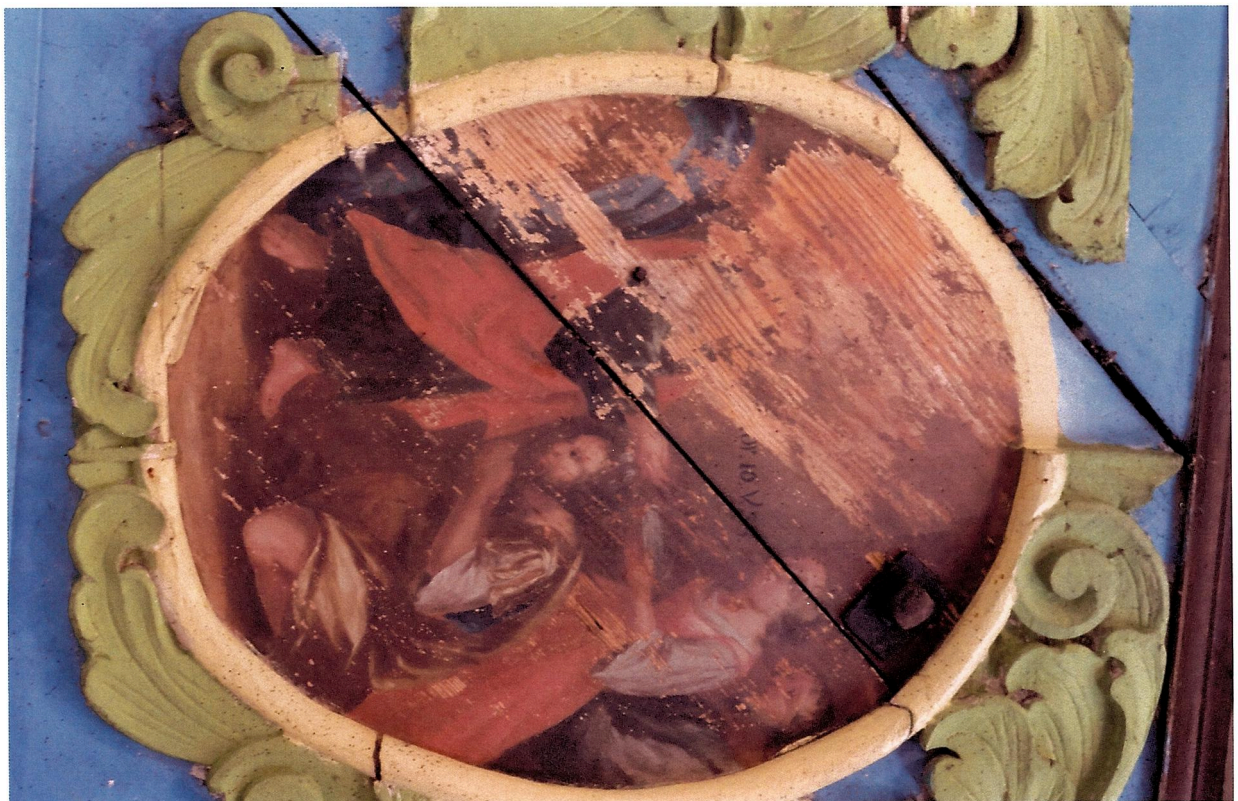
fot. 23 Kościół pw. Chrystusa Króla w Dłużycach, strop prezbiterium (II poł. XVII w.).
Scena chrztu strażnika więziennego. Widoczne ubytki warstwy malarskiej i zaprawy,
liczne otwory po drewnojadach; ubytki snycerki metalowe elementy mocujące desko-
wanie. Stan przed konserwacją. Fot. G. Wątor, 2021.

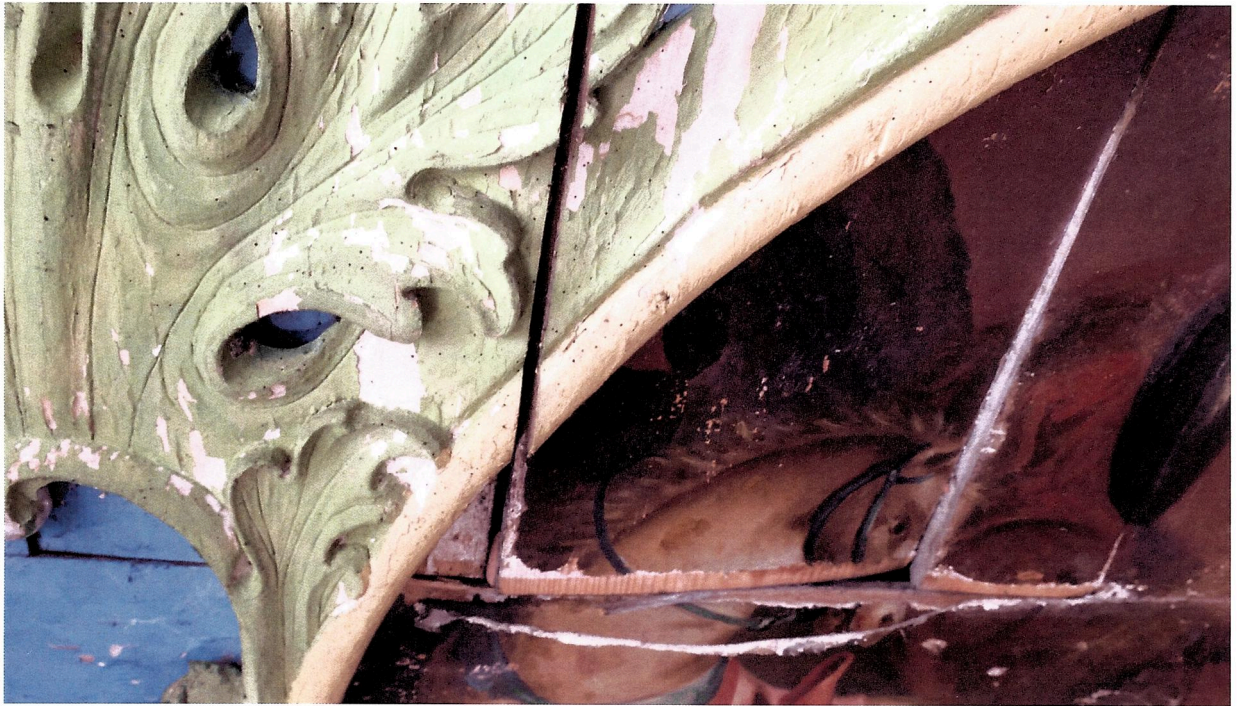
Polichromia stropu została całkowicie przemalowana w XX wieku, przykrywając oryginalną dekorację. Powodem tego było najprawdopodobniej szcążkowe zachowanie pierwotnej polichromii. Tak duże zniszczenia oryginalnej warstwy malarskiej dokonały się zapewne na skutek zmian temperaturowo-wilgotnościowych w kościele, które doprowadziły do naprężeń i ruchów w strukturze drewna desek stropu, a następnie do kruszenia i odpadania może zbyt mało elastycznej zaprawy wraz z malaturą. Z podobnych przyczyn doszło do zmiany wymiarów poszczególnych desek stropu, poluźnieniu ich układu i do uwidocznienia przestrzeni między deskami. W wielu miejscach doszło również do oderwania pasów płótna, które kamuflowały łączenie desek stropu. To spowodowało przerwanie ciągłości polichromii i kompozycji obrazów namalowanych na stropie, zmniejszając ich czytelność i odbiór estetyczny. Ponadto, wrażenia wizualne zakłóca obecna, niedopasowana i zbyt jaskrawa kolorystyka stropu oraz brak niektórych elementów płaskorzeźbionych ornamentów roślinnych oraz półwałków budujących ramy.

fol. 24 Kościół pw. Chrystusa Króla w Dłużycach, strop nawy (II poł. XVII w.). Polichromia stropu, zbliżenie. Widoczne szczątki starszych warstw malarskich i zaprawy pod współczesną polichromią; ubytki i łuszczenie się polichromii. Stan przed konserwacją. Fot. G. Wątor, 2021.

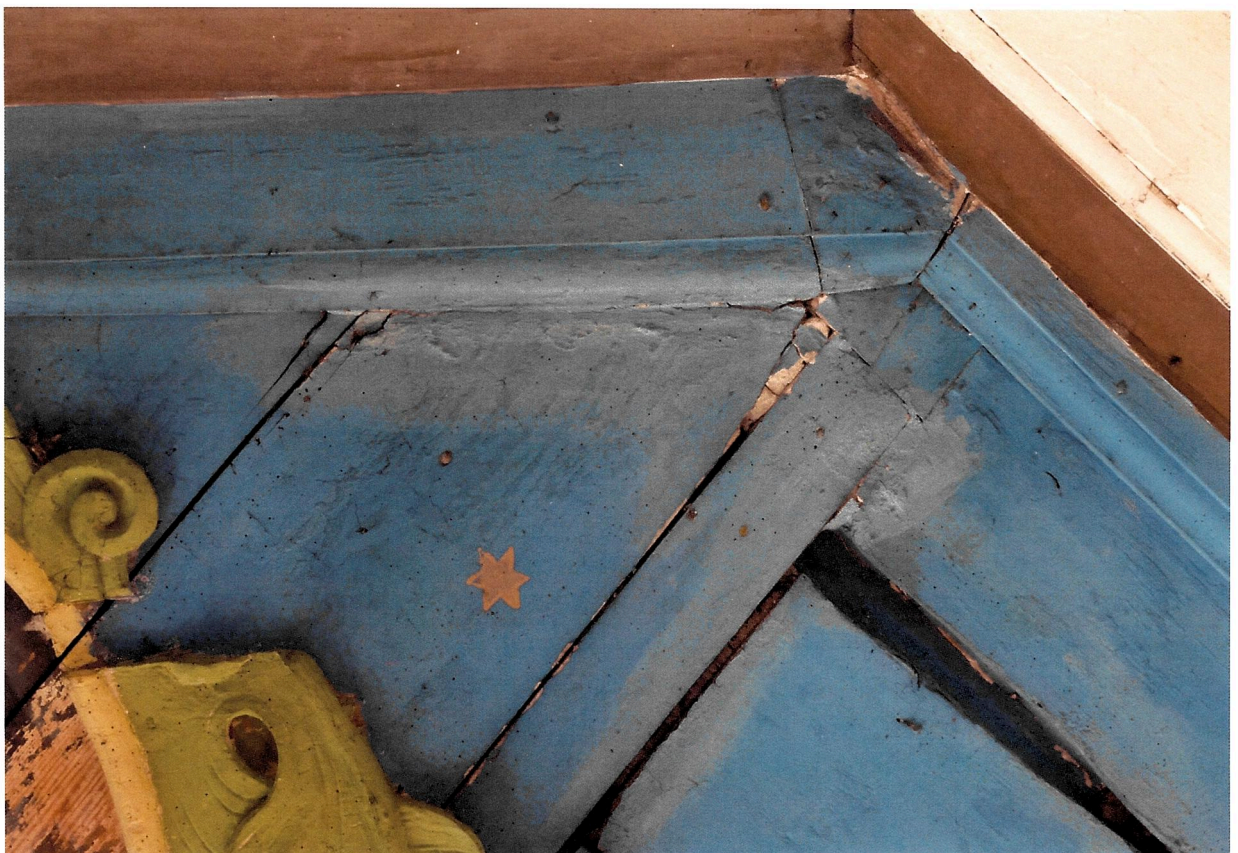
fol. 25 Kościół pw. Chrystusa Króla w Dłużycach, strop nawy (II poł. XVII w.). Deskowanie, zbliżenie. Widoczne szczątki starszych warstw malarskich i zaprawy pod współczesną polichromią. Stan przed konserwacją. Fot. G. Wątor, 2021.
